Blåklockan 3

Blomsterstigen 17

Uppdragsnummer	WA4025
Besiktningsdatum	2024-02-12
Besiktningföretag	OBM Besiktning i Dalarna AB
Besiktningförrättare	Lars Norström
Närvarande	Hyresgäst
Giltig till och med	2025-02-12

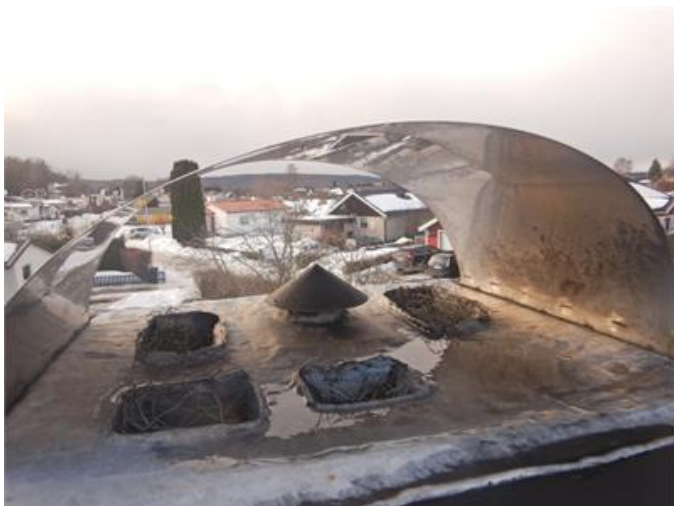
Vattenansamling på topp av skorsten.

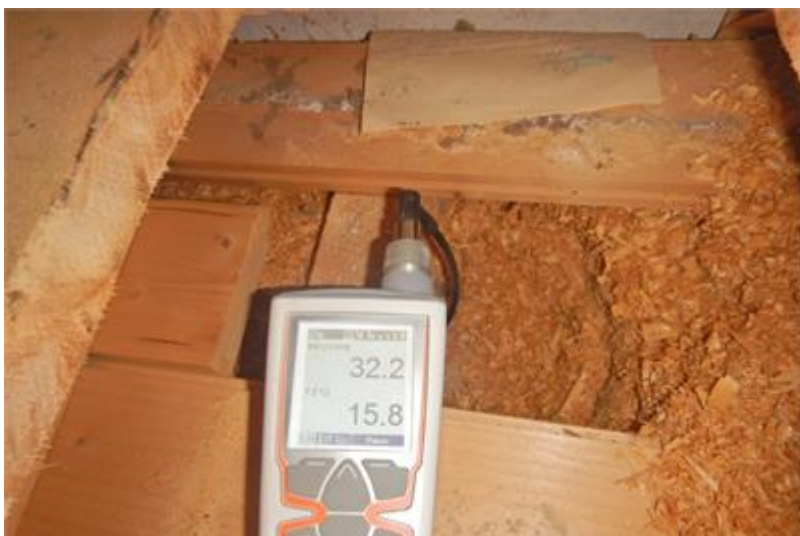
Byggnadsdel	Sovrum 2
Konstruktionsdel	Uppreglad golvkonstruktion
Konstruktionsuppbyggnad	Gjuten betongplatta, plastfolie, träreglar med mellan liggande isolering avsåg/kutterspån och trägolv.

Vid kontroll av konstruktion uppmättes 33%RF (under isolering mot plastfolie i 100mm provhål) vilket är under kritisk nivå för mikrobiell tillväxt.  
Ingen avvikande lukt noterades vid provhål.

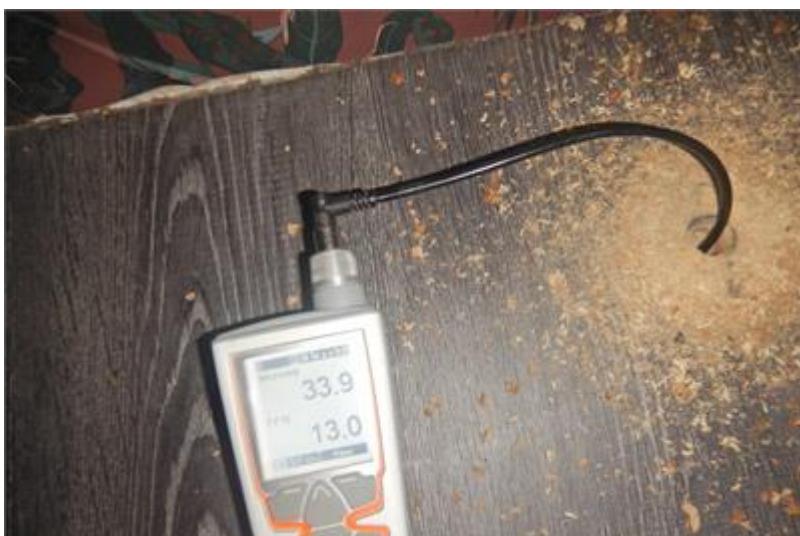
Byggnadsdel	Sovrum 3
Konstruktionsdel	
Konstruktionsuppbyggnad	Gjuten betongplatta, plastfolie, träreglar med mellan liggande isolering avsåg/kutterspån, trägolv (ej helt fastställt) och laminatgolv.

Vid kontroll av konstruktion uppmättes 34%RF (vid mindre hål 16mm) vilket är under kritisk nivå för mikrobiell tillväxt.

Ingen avvikande lukt noterades vid provhål.
