**Fastighetsuppgifter**

Backa 70:4

Dammsjövägen 89

Uppdragsnummer	WA3702ÖB
Besiktningsdatum	2023-10-26
Besiktningföretag	OBM Besiktning i Dalarna AB
Besiktningförrättare	Lars Norström
Närvarande	Fastighetsägaren
Giltig till och med	2024-10-26

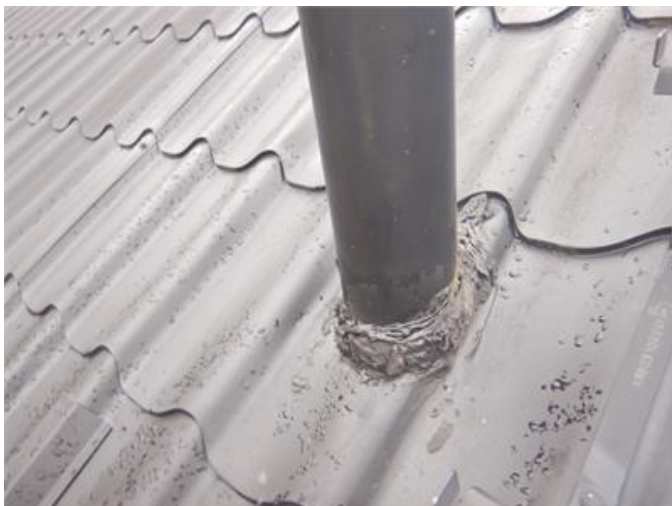
Besiktningresultat					
Bedömningsskala: 1 = Utan anmärkning, 2 = Påpekande, 3 = Bör åtgärdas, 4 = Ej besiktningbart					
Byggnadsdel	1	2	3	4	Anmärkning
Vind				X	Parallelltaks konstruktion, inget besiktningbart utrymme.
<b>Övre plan</b>					
Trapp	X				
Sovrum 1	X				
Garderober	X				
<b>Entréplan</b>					
Hall					
Dusch/wc/tvätt		X			-Duschkabin fast ansluten mot avlopp. -Plastmatta lagad omkring golvbrunn. -Golvet har endast lutning till golvbrunn i dess omedelbara närhet.
Teknikrum		X			Golvet har endast lutning till golvbrunn i dess omedelbara närhet.
Kök		X			-Avloppsslangen till diskmaskin är ej klamrad i vägg/skåp. -Fuktskydd saknas under kyl/frys.
Sovrum 2	X				
Förråd	X				
Vardagsrum	X				
Alta/uterum	X				
<b>Utvändigt</b>					
Tak		X			Genomföring avloppsluftning utförd med fogmassa vilket riskerar spricka av solljus. Bör ersättas med slät plåt frånnock och plåtstos omkring genomföring. -Missfärgning kan noteras i takfot under genomföring. Se bilder.

Genomföring i yttertak

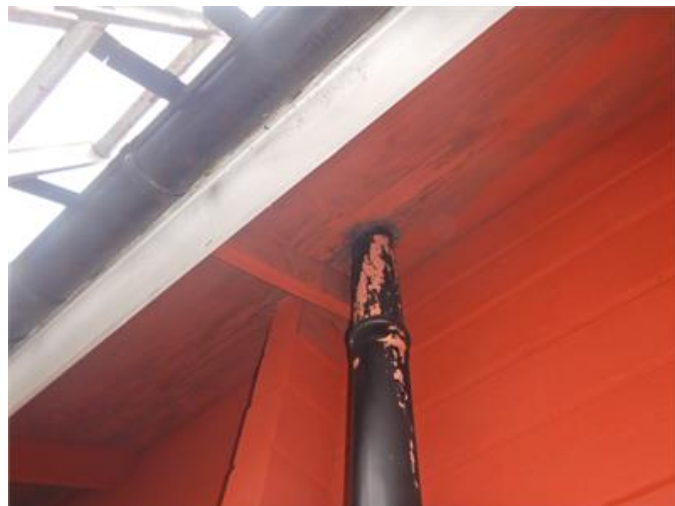
Undersida genomföring

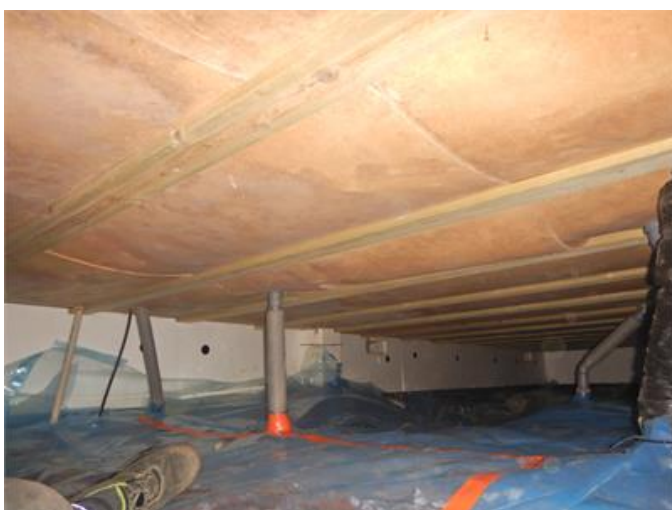
Takavvattning	X				
Fasad		X			Värmepumpen saknar vattenavledning, vilket kan medföra fuktskador på fasad och grundmur.
Fönster	X				
Dörrar	X				
Sockel	X				
Mark	X				
Alta	X				
Krypgrund		X			Mikrobiell påväxt förekommer på blindbottens undersida, se kommentar/riskanalys.

En krypgrund är en riskkonstruktion med avseende på fukt- och mikrobiella skador. Mikrobiell påväxt har noterats, se även info på protokollets sista sida Pos. 10.  
Befintlig grund har försetts med marktäckande plastfolie de senaste åren vilket positivt ur fukthänseende då det förhindrar markfukt. Vid besiktningstillfället var fuktförhållandena under kritisk nivå men kan variera över året med hög fuktighet under sommarhalvåret. Åtgärderna bör följas upp med årlig kontroll och fuktmätning för att säkerställa att inte fortsatt tillväxt sker. Om fuktbelastningen åter stiger och påväxt ökar bör installation av krypgrundsavfuktare övervägas.

Påväxt på undersida av bjälklag
