**Fastighetsuppgifter**

Fastighetsbeteckning  
Kärnan 6  
Adress  
Högåkersgatan 16  
784 36 Borlänge

Uppdragsnummer WA5532  
Besiktningdatum 2024-10-29  
Besiktningföretag OBM Besiktning i Dalarna AB  
Besiktningförrättare Lars Norström  
Närvarande Fastighetsägare och mäklare  
Giltig till och med 2025-10-29

Byggnadsbeskrivning	Byggnadsår
Huset är ett 1-plans radhus med källare.	1958
Till eller ombyggnad	Övrigt
-	Vid besiktningstillfället var bostaden möblerad

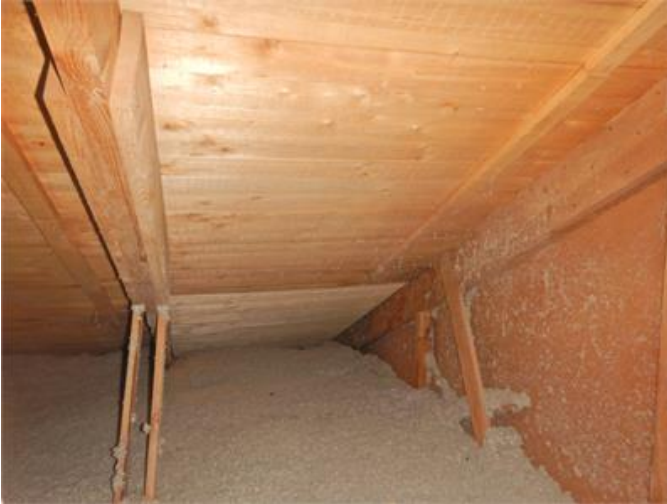
Besiktningresultat					
Bedömningsskala: 1 = Utan anmärkning, 2 = Påpekande, 3 = Bör åtgärdas, 4 = Ej besiktningsbart					
Byggnadsdel	1	2	3	4	Anmärkning
Vind		X			-Expansionskärl nyttjas inte tillsammans med värmepump. Efter konsultation med VVS-montör kan kärl och rörgenomföring tas bort och taket tätas.
Entréplan		X			-Golvknarr förekommer -Äldre fönsterkassetter förekommer, se därför info på protokollets sista sida pos. 11.
Hall					
Dusch/wc		X			-Rörgenomföringar i golv i renoverat utrymme är ett avsteg från branschrekommendationerna.
Kapprum	X				
Matrum/kontorshörna	X				
Kök		X			-Fuktskydd saknas under kyl/frys.
Vardagsrum		X			-Glasdörrar bör bytas eller förses med skyddsfolie, säkerhetsrisk
Sovrum 1		X			-Missfärgning i tak efter tidigare fuktpåverkan.
Sovrum 2	X				
Källare		X			-Den tekniska livslängden på källarytterväggarnas fuktisolering anses vara passerad, se även info på protokollets näst sista sida Pos. 6.
