Fastighetsuppgifter

Blecktorp 11:46

Högbergsvägen 9

**Besiktningssuppgifter**

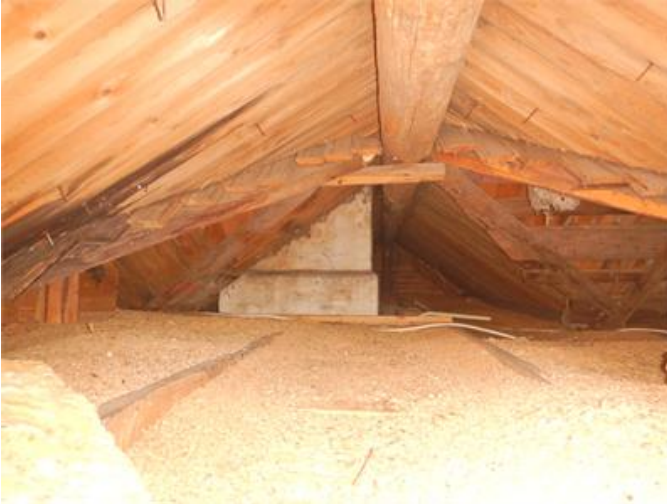
Besiktningresultat					
Bedömningsskala: 1 = Utan anmärkning, 2 = Påpekande, 3 = Bör åtgärdas, 4 = Ej besiktningbart					
Byggnadsdel	1	2	3	4	Anmärkning
Vind		X			-Besiktigad från luckan, trångt tillträde. -Missfärgning efter tidigare fuktpåverkan noteras under rännalar.
Allmänt		X			-Lister & foder och snickeridetaljer delvis ej monterade/färdigställda
Övre plan					
Trapp		X			-Handledare saknas i trapp.
Hall	X				
Garderob 1		X			-Missfärgning efter tidigare fuktpåverkan noteras yttertakets insida.
Allrum		X			-Äldre el-installation av kabel, bör bytas av elektriker.
Sovrum 1	X				
Sovrum 2	X				
Dusch/wc		X			-Fall ok i duschzon, övrig förekommer plant golv. -Olämplig placering av rör genomföringar i vägg vid duschzon, vilket ökar risken för fuktskador. -Dörrlås trasigt
Sovrum 3	X				
Entréplan					
Hall	X				
Kök		X			-Avloppsslangen till diskmaskin är ej klamrad i vägg/skåp.
Garderob		X			-Installation av varmvattenberedare bör kompletteras med uppvikt tätskikt på golv med anslutning mot golvbrunn och tätas omkring rör genomföringar.

Vind från lucka vid gavel

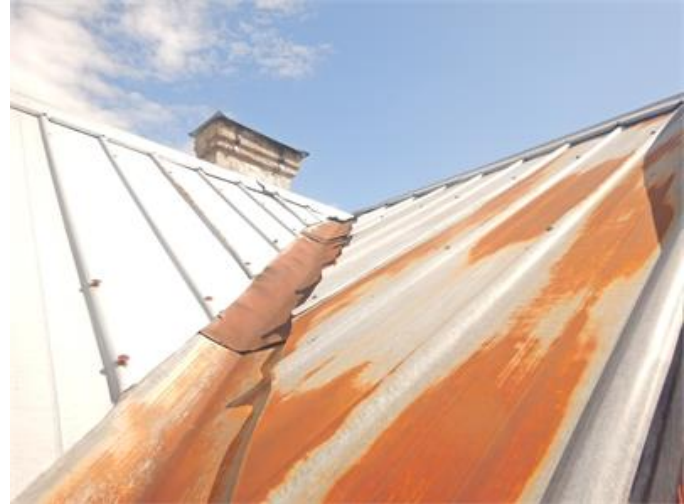
Tvättstuga		X			-Bristfälligt fall mot golvbrunn.
Sovrum 4	X				
Matrum		X			-Fuktskydd saknas under kyl/frys.
Toalett		X			-Ytskikt på golv bör tätas mot väggar.
Utvändigt					
Tak plåt		X			Äldre plåttak av s.k. Pannplåt med infästning av klockspik där takets tekniska livslängd anses passerad. -Rostangrepp och lösa spikar. komplettering av spik och underhållsbehov alt. byte. -Lågt uppvik av kanter på rännalar. -Rostangrepp på rännalar.
Låglutande tak med papp		X			-Komplettering av plåtbeslag vid anslutning mot vägg och vindskivor bör övervägas.
Takavvattning		X			-Underhållsbehov av hängrännor. -Takavlopp mynnar invid grundmur och bör dras ut från hus.
Fasad		X			-Underhållsbehov, mindre komplettering och färdigställande.
Fönster		X			-Flera fönster har underhållsbehov och något är ev. i behov av byte.
Dörr	X				
Sockel		X			-Sprickor och glipor förekommer i grundmur -Värmepumpen saknar vattenavledning, vilket kan medföra fuktskador på fasad och grundmur.

Lösa spikar och rostig plåt i rännedal

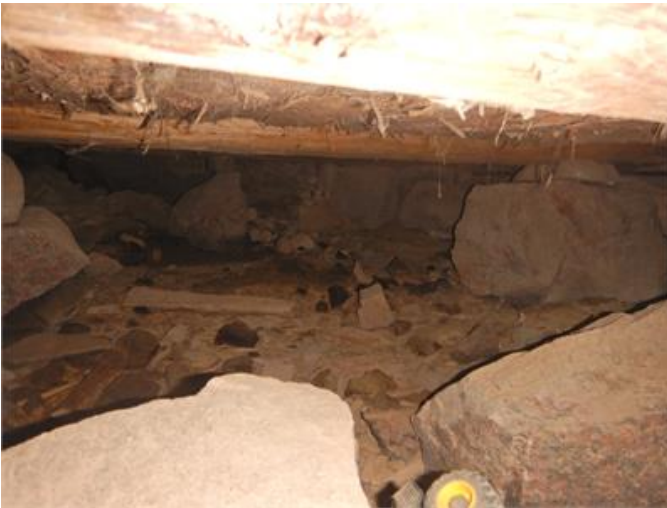
Besiktningresultat					
Bedömningskala: 1 = Utan anmärkning, 2 = Påpekande, 3 = Bör åtgärdas, 4 = Ej besiktningbart					
Byggnadsdel	1	2	3	4	Anmärkning
Kryp/torpargrund				X	-Grunden saknar inspektionslucka, det anses viktigt att sådan tas upp så att grunden kan besiktigas, se även kommentar/riskanalys. -Genom ventiler och öppningar i grundmur noteras att byggspill och trärester förekommer på marken i grunden och bör rensas ut för att minimera risken för oönskad lukt.
Altan		X			-Enklare konstruktion av trapp på baksidan av huset.

-En krypgrund är en riskkonstruktion med avseende på fukt- och mikrobiella skador. För att säkert fastställa grundens funktion och golvbjälklagets kondition krävs alltid en fortsatt teknisk undersökning. Se även protokollets näst sista sida Pos. 10.

Byggspill på marken i krypgrunden
