Smultronet 1

Krokgatan 35

Uppdragsnummer	WA5069
Besiktningsdatum	2024-08-23
Besiktningföretag	OBM Besiktning i Dalarna AB
Besiktningförrättare	Lars Norström
Närvarande	Fastighetsägarna
Giltig till och med	2025-08-23

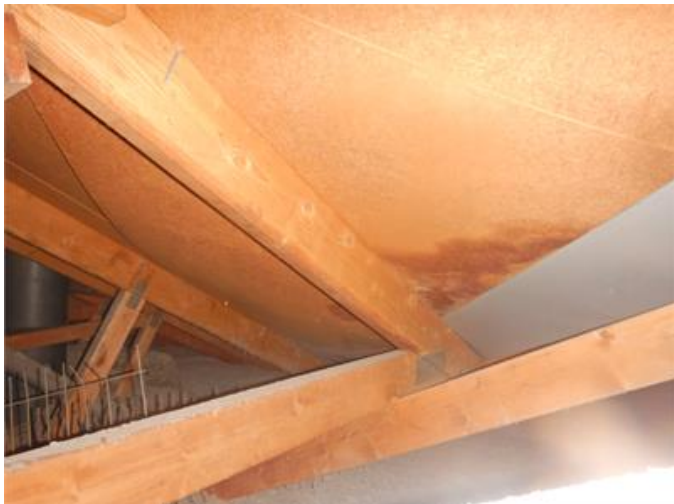
Undersida rännal på vinden

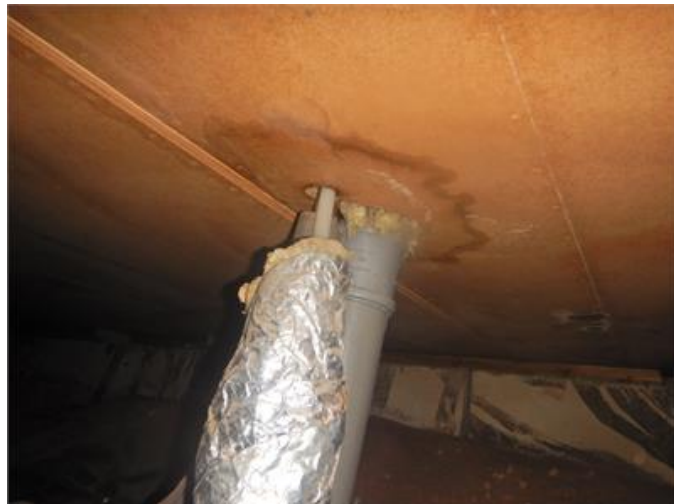
Genomföring från från kryppgrund

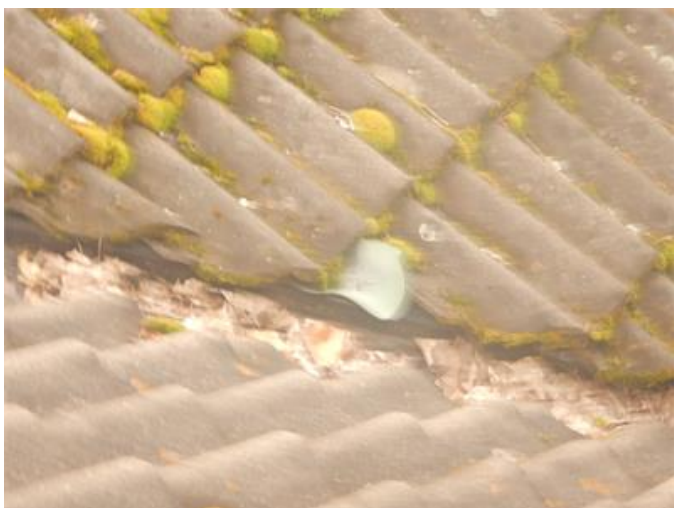
Tak utvändigt
