Solvarbo 89:4

Långhag 2

| Uppdragsnummer | WA5509 |
| Besiktningsdatum | 2024-10-24 |

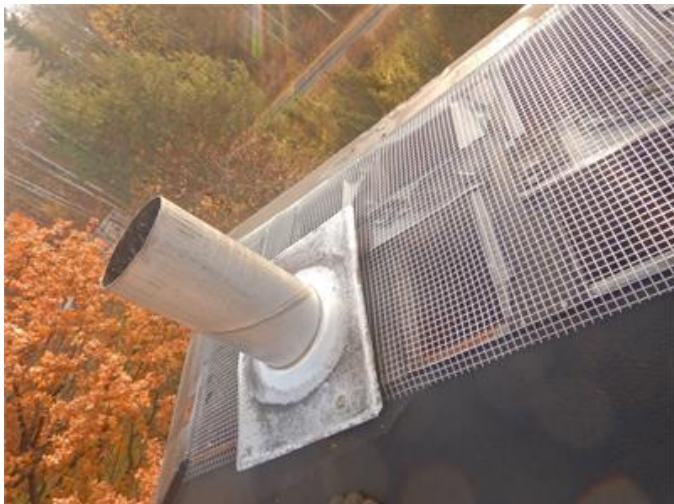
Flertal kanaler i skorsten

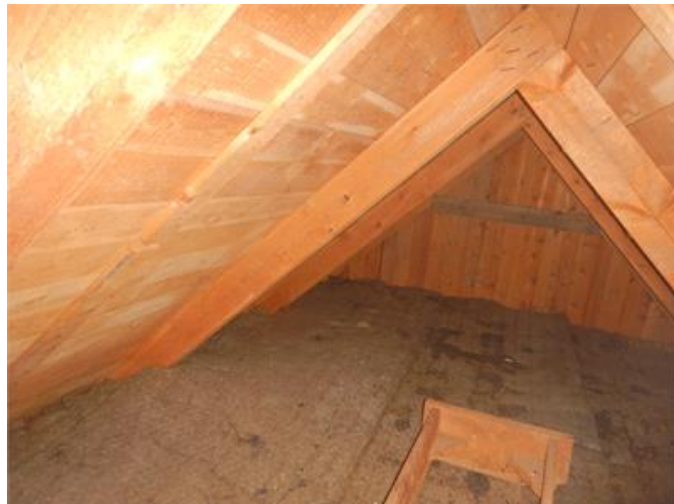
| Besiktningsresultat | | | | | |
|---|---|---|---|---|---|
| Vind | | X | | | -Lucka svårtillgänglig, brant tak med blöt mossor.<br>-Besiktigat från lucka med kamera.<br>-Ej åtkomligt omkring murstock.<br>-Övrigt inget att notera |
