**Fastighetsuppgifter**

Sara 18

Lapp Anders väg 49

| Uppdragsnummer | WA3128ÖB |

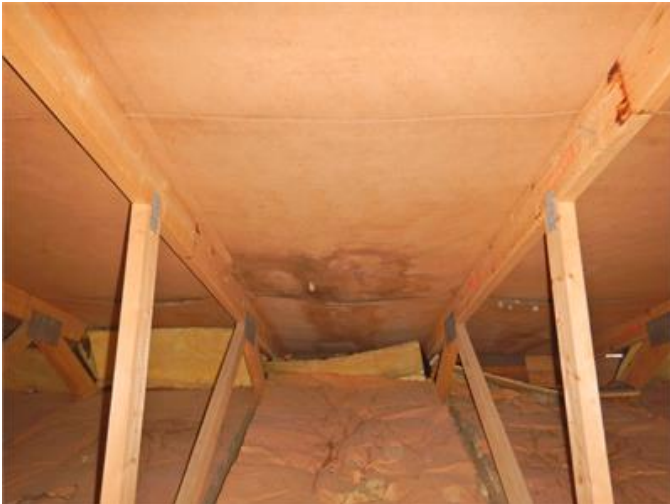
| Besiktningsresultat | | | | | |
|---|---|---|---|---|---|
| Vind | | X | | | Fuktfläckar/missfärgning förekommer på underlagstak av board efter tidigare fuktpåverkan, vilket är relativt normalt för konstruktionstypen. Takets insida bör regelbundet kontrolleras. |

Missfärgning underlagstak

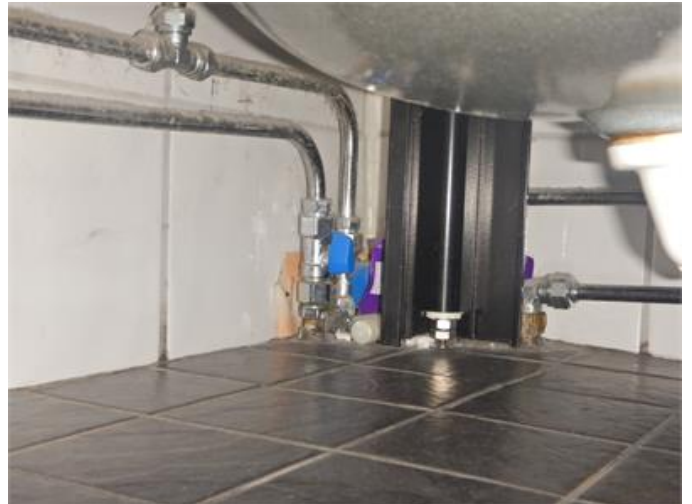
| Besiktningsresultat | | | | | |
|---|---|---|---|---|---|
| Badrum | | X | | | -Olämplig placering av fönster, medför ökad risk för fuktskador i vägg.<br>-Under badkar noteras rörgenomföringar i golv vilket i renoverat utrymme är ett avsteg från branschrekommendationerna. |

Rör genomföringar i golv bakom badkar.

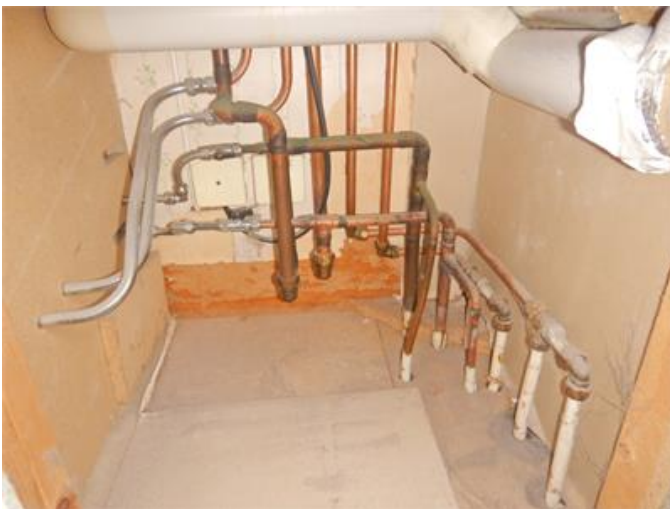
| Besiktningsresultat | | | | | |
|---|---|---|---|---|---|
| Dusch/wc | | X | | | -Gruppfordelare för vatten- och golvvärmesystem monterade i schakt utan vattentät botten.<br>Komplettering med vatten/fuktlarm bör övervägas.<br>-Golvet har något svag golvlutning till golvbrunn i duschzon övrigt förekommer lågpunkter.<br>-Olämplig placering av rörgenomföringar i golv, vilket ökar risken för fuktskador. |

Rörschakt bör tätas och kompletteras med fuktlarm.

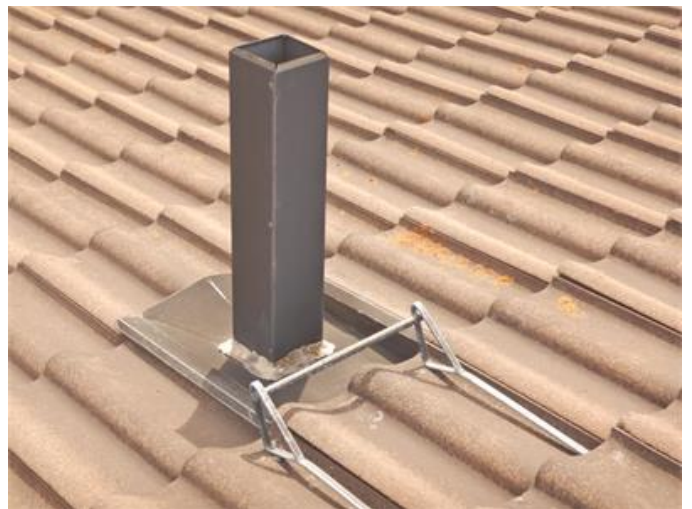
| Besiktningsresultat | | | | | |
|---|---|---|---|---|---|
| Tak | | X | | | -Genomföring tätad med mjukfog, bör kompletteras. Se bild.<br>-För att få en bättre lösning med större del av snedkapad takpanna mot rännal kan "halvpannor" monteras enl. beskrivning från leverantör. |

Tätad takgenomföring
