Lima 27:2

Lima Kersbacken 3

Uppdragsnummer	U4279
Besiktningsdatum	2024-08-08
Besiktningföretag	OBM Västmanland AB
Besiktningförrättare	Peter Olsson
Närvarande	Ägare
Giltig till och med	2025-07-29

Byggnadsbeskrivning	Byggnadsår
Huset är ett 1-planshus med källare/ krypgrund	1952
Till eller ombyggnad	Övrigt
Tillbyggt på 1960 talet	Bostaden normalt möblerad

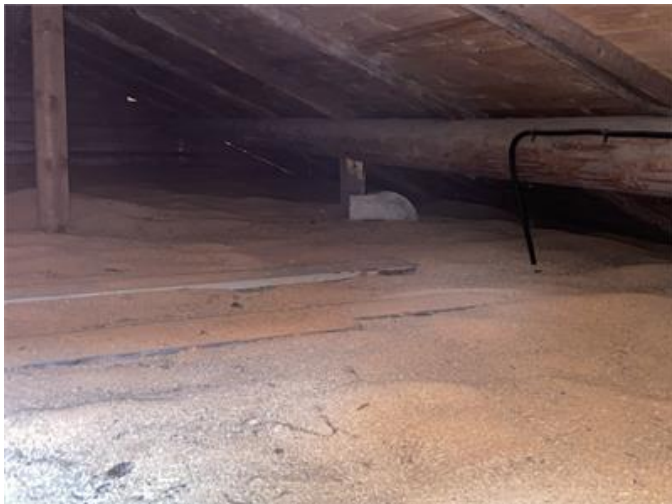
Vind gama

<b>Besiktningresultat</b>					
Bedömnings skala: 1 = Utan anmärkning, 2 = Påpekande, 3 = Bör åtgärdas, 4 = Ej besiktningbart					
Byggnadsdel	1	2	3	4	Anmärkning
Vind gamla		X			Ventilationstrumma mynnar på vinden. Enligt ägare är kanalen ansluten till skorsten.
Vind nya	X				
<b>Bv</b>					Golvknarr lokalt
Hall		X			Elschema saknas på elc. Kablage löst på vägg
Kök.		X			Underlägg saknas under kyl/ diskbänk
Inre hall	X				
Dusch		X			Värmerör kommer upp i golv
Sovrum 1	X				
Sov/arb rum	X				
Sovrum 3	X				
Sovrum 4	X				
Vardagsrum	X				
Wc	X				
<b>Kv</b>					
Hall/relax	X				Elschema saknas på elc
Groventre`	X				
Bastu	X				
Badrum/tvätt		X			Golv plant lokalt
Pannrum		X			Putssläpper lokalt på yttervägg
Matkällare		X			Putssläpper på ytterväggar
Matkällare		X			Putssläpper på ytterväggar
Grund	X				
<b>Utvändigt</b>					
Yttertak		X			Besiktat via mellandelen. Taklutning understiger rekommenderad lutning lokalt

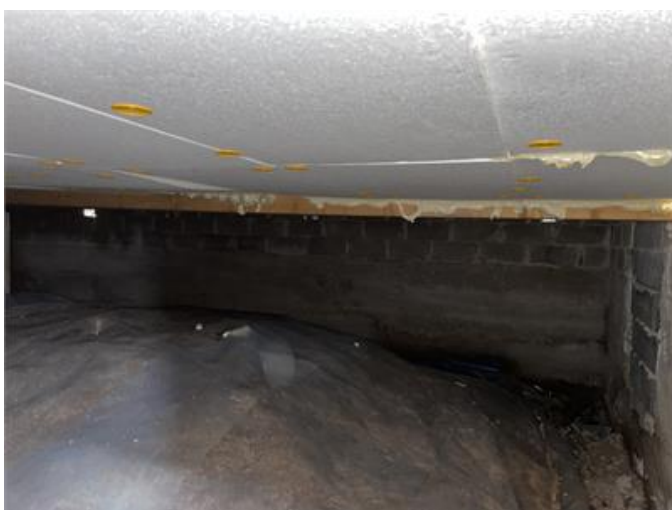
Krypgrund

En krypgrund brukar betecknas som en riskkonstruktion med avseende på fukt- och mikrobiella skador. Aktuell grund har dock klätts in med cellplast på blindbotten, vilket minskar risken för skadlig fuktpåverkan.
