Fastighetsuppgifter

Torrberg 33:11

Lövladbo 505

**Besiktningssuppgifter**

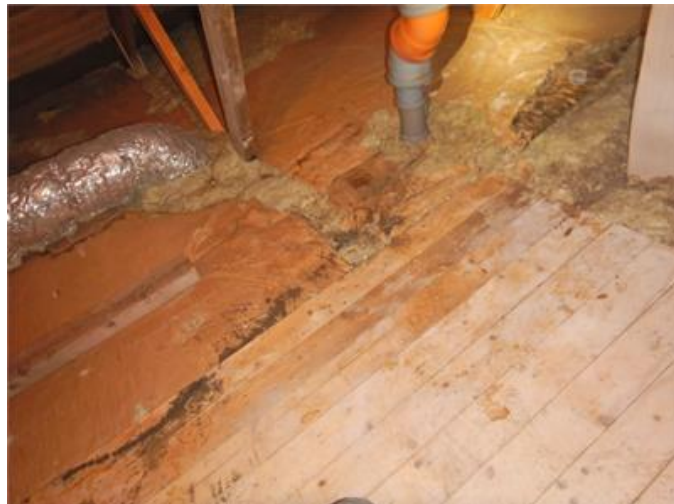
Besiktningresultat					
Bedömningsskala: 1 = Utan anmärkning, 2 = Påpekande, 3 = Bör åtgärdas, 4 = Ej besiktningbart					
Byggnadsdel	1	2	3	4	Anmärkning
Vind		X			-Missfärgning på ovanpå isolering efter tidigare fuktpåverkan.
Entréplan					
Hall/glasveranda	X				
Passage	X				
Sovrum 1	X				
Sovrum 2	X				
Dusch/wc/tvätt		X			-Avloppsstos till handfatets avlopp är något lågt uppdraget över golvnivå.
Vardagsrum	X				
Matplats	X				
Kök	X				
Utvändigt					
Tak		X			-Rikligt med mossa på tak, mossa medför reducerad livslängd på takpannorna. -Nockpannor ej skruvade/spikade -Färgsläpp på plåtbeslag
Takavvattning		X			-På några delar sticker nedersta raden takpannor ned i hängränna och bör justeras.
Fasad	X				
Fönster	X				
Dörrar	X				
Sockel		X			-Isolering omkring rör till luftvärmepump skadad och bör kompletteras.
Mark	X				
Krypgrund		X			-Krypgrunden har avfuktare och ses därför inte som en riskkonstruktion men det är dock viktigt att regelbundet tillse att avfuktaren fungerar tillfredsställande.

Missfärgning på isolering efter tidigare fuktpåverkan.
