**Fastighetsuppgifter**

Penningen 2

Myntgatan 3

Uppdragsnummer	WA4395
Besiktningsdatum	2024-04-29
Besiktningföretag	OBM Besiktning i Dalarna AB
Besiktningförrättare	Lars Norström
Närvarande	Fastighetsägaren
Giltig till och med	2025-04-29

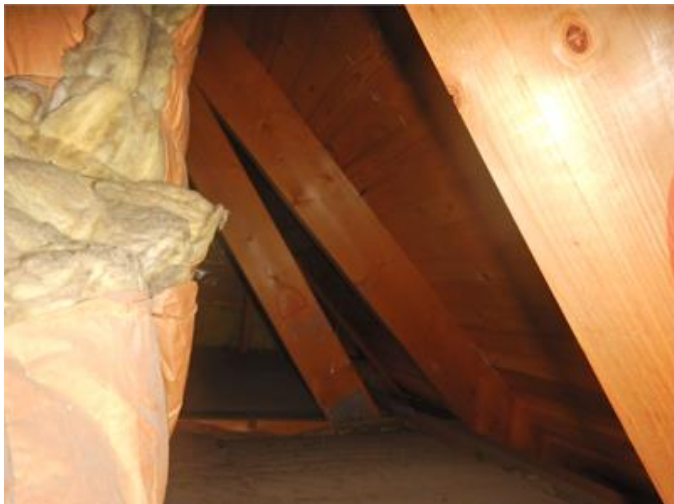
Sidovind

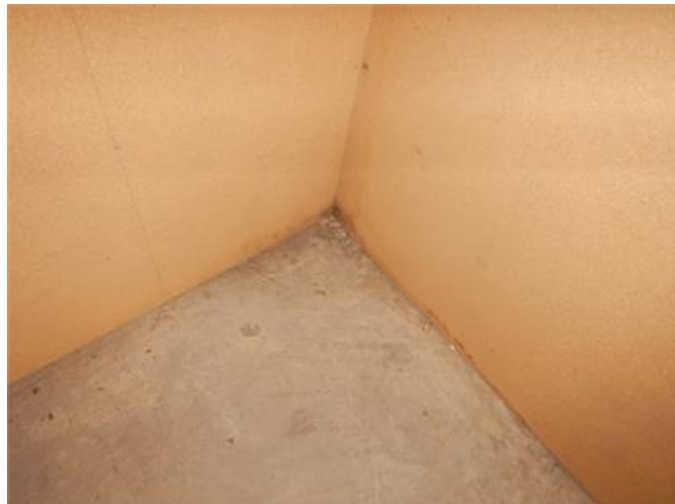
<b>Besiktningresultat</b>					
Bedömningskala: 1 = Utan anmärkning, 2 = Påpekande, 3 = Bör åtgärdas, 4 = Ej besiktningbart					
Byggnadsdel	1	2	3	4	Anmärkning
Dörrar	X				
Sockel		X			-Sprickor förekommer i normal omfattning.
Mark		X			-Mark bör kompletteras invid husgrund då marken invid grunden sjunkit.
Krypgrund		X			-Grundens utformning betecknas som en riskkonstruktion, se därför kommentar/ riskanalys på nästa sida. -Några skivor på undersidan av bjälklaget har släppt från infästning och glipar, bör monteras fast.
<b>Garage</b>					-Plåttak -Trästomme -Gjuten platta på mark
Tak		X			-Infästning av skruvar och spik bör kompletteras och tätas. -Färgsläpp och ytrost, underhållsbehov. -Taket har lägre lutning än rekommenderat av leverantör. -Underhållsbehov av sarg och plåtbeslag.
Takavvattning		X			-Rensa hängrännor
Fasad	X				
Port	X				
Mark	X				
Invändigt		X			-Stensockel saknas varvid garaget bör användas med viss försiktighet för att undvika fuktskador i anslutande väggar. -Missfärgning på skivmaterial i tak och vid hörn efter tidigare fuktpåverkan.

Missfärgning på väggskiva ytterhörn i garage

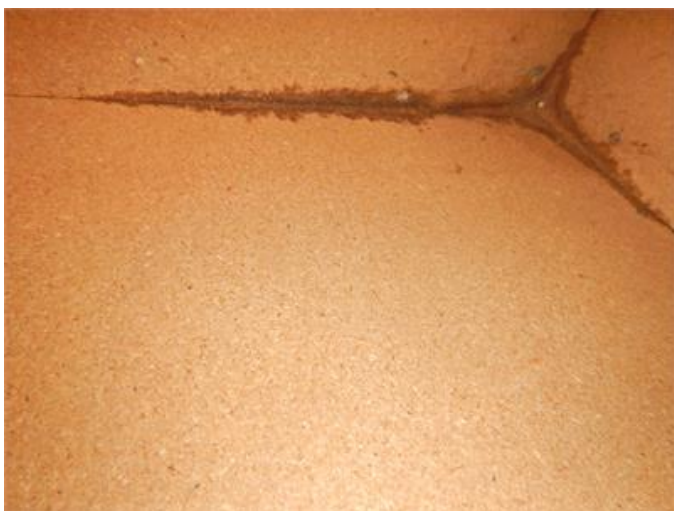
Missfärgning i tak i garage

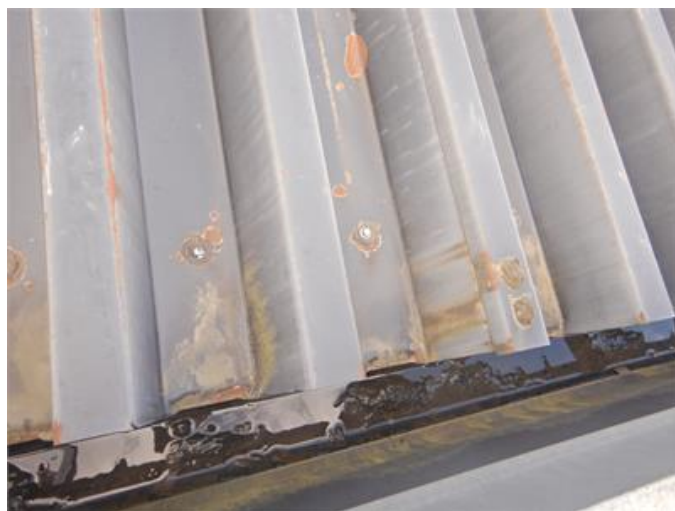
Infästning i takplåt med skruv /spik

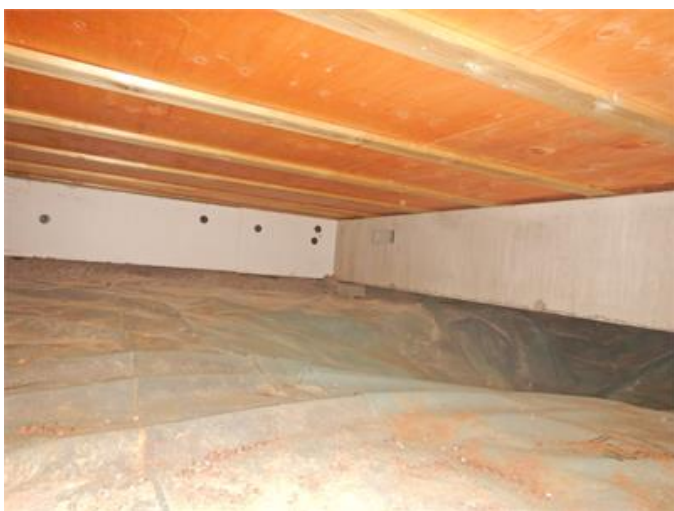
Undersida bjälklag under biosalong
