Anemonen 8

Nypongatan 6

| Besiktningsdatum | 2023-01-13 |
| Besiktningsföretag | OBM Besiktning i Dalarna AB |

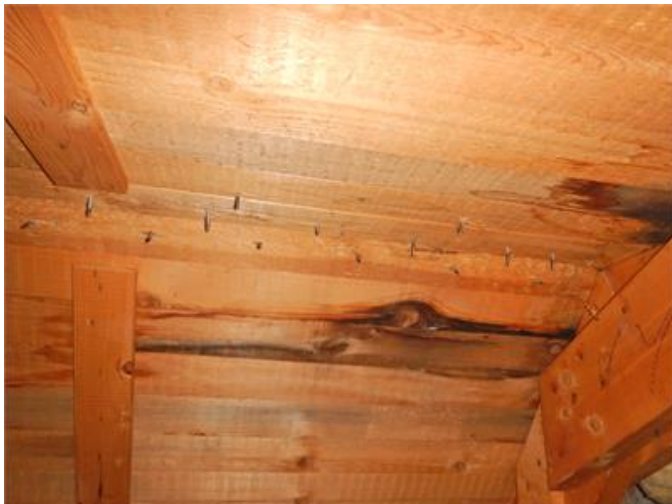
| Besiktningsresultat | | | | | |
|---|---|---|---|---|---|
| <b>Vind</b> | | | X | | Läckage ca 1m bredvid skorsten mot norr, orsak och omfattning bör fastställas och åtgärdas i erforderlig omfattning. |

Missfärgning med förhöjd fuktindikation bredvid skorsten.

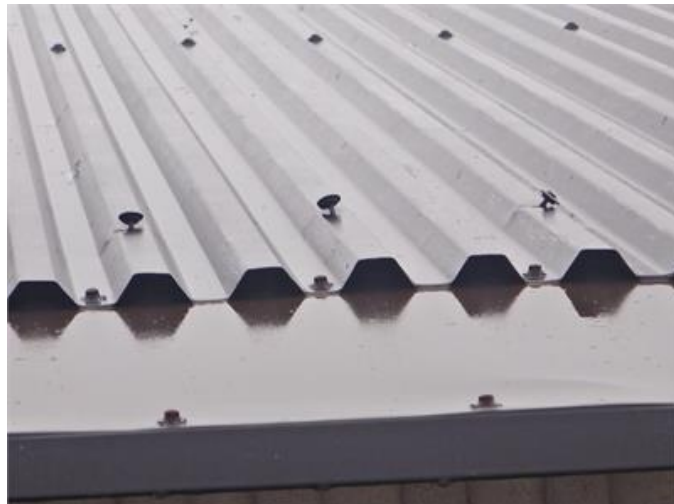
| Besiktningsresultat | | | | | |
|---|---|---|---|---|---|
| Tak | | | X | | Plåttak av aluminium, bedöms äldre ev. från byggnadsåret. Rikligt med lösa spikar där spikar vid vindpåverkan orsakat större spikhål.<br>Läckage förekommer, se vind.Underhållsbehov ev. Byte av takplåt. |

Lösa spikar i plåttaket och otätheter omkring spikhål.

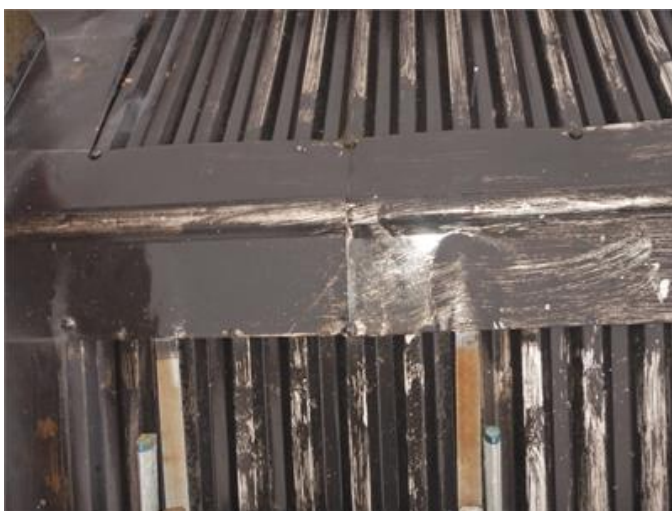
Otätheter ovanför läckage som noterats på vinden.

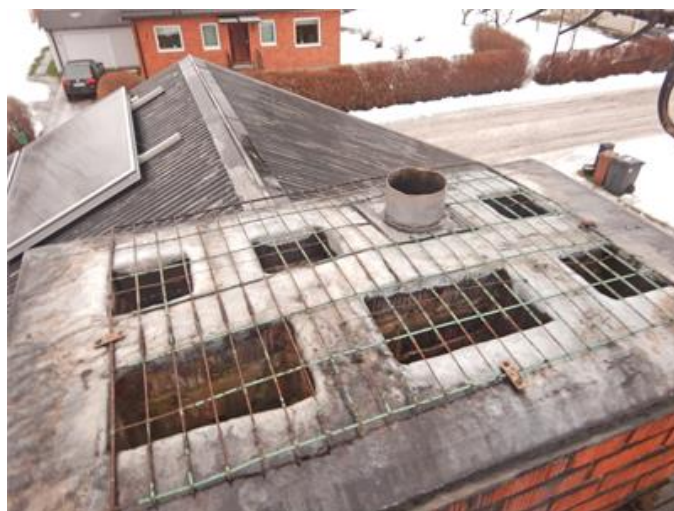
Regnskydd över skorsten saknas.

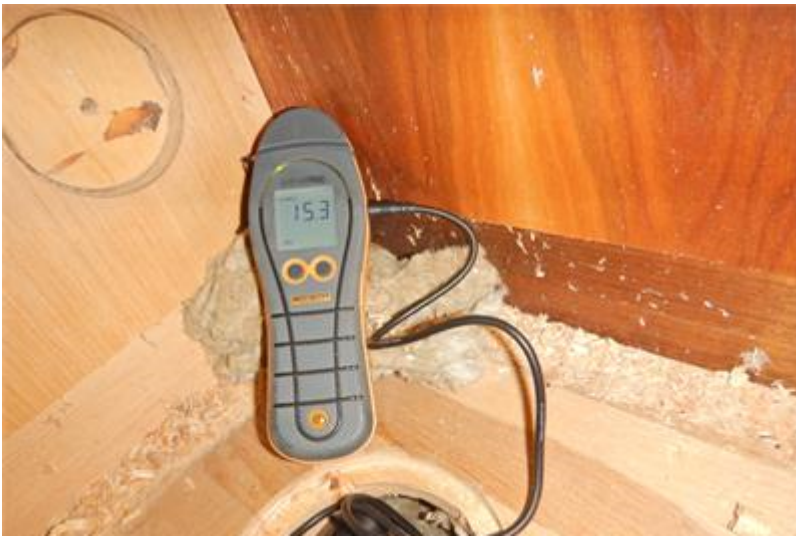
Vid kontroll av konstruktion uppmättes 15,3% FK och 72%RF vilket är strax under kritiskt gränsvärde.

Ingen avvikande lukt kunde noteras vid provhål.

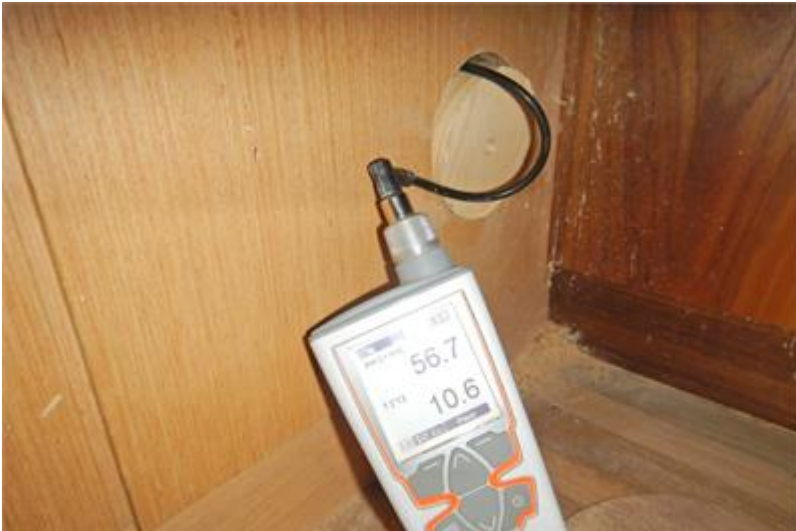
Vid kontroll av konstruktion uppmättes 57%RF.

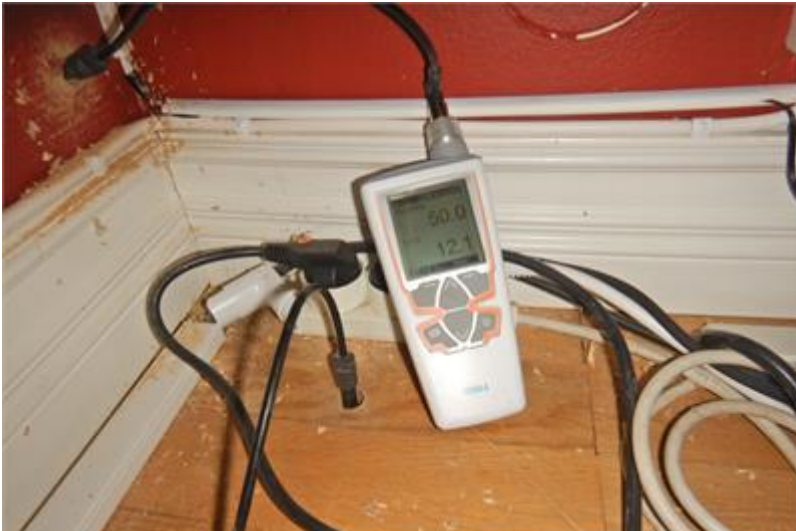
Kontroll av konstruktion utfördes med 16mm hål och uppmätte 50%RF.
