Orren 4

Orrstigen 3

| Uppdragsnummer | WA6125 |
| Besiktningsdatum | 2025-03-19 |

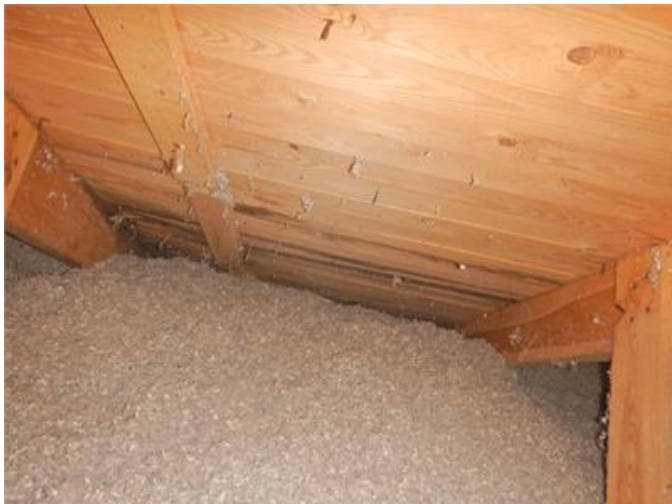
| Besiktningsresultat | | | | | |
|---|---|---|---|---|---|
| Vind | | X | | | -Missfärgning efter tidigare fuktpåverkan noteras i mindre omfattning.<br>-Landgång saknas över vinkel (vardagsrum), besiktad från öppning där inget att notera. |

Missfärgning på yttertaketets insida på vinden

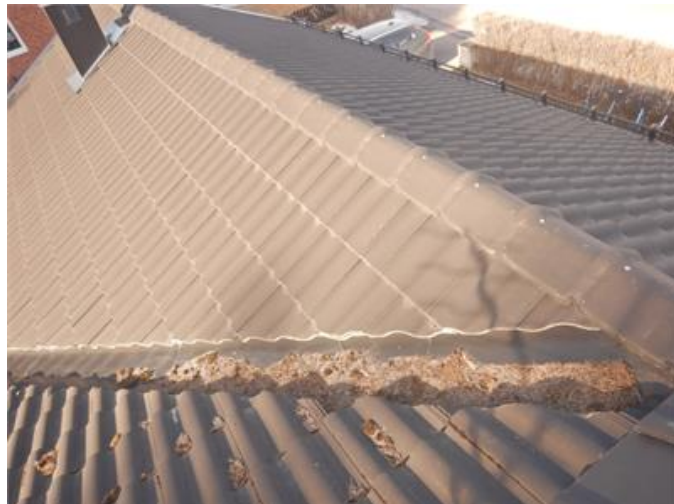
| Besiktningsresultat | | | | | |
|---|---|---|---|---|---|
| Tak | | X | | | -Barr och mossor på takpannor och i rännalar, behov av rengöring.<br>-Expansionskärl nyttjas inte tillsammans med fjärrvärme. Efter konsultation med VVS-montör kan kärl och rörgenomföring tas bort och taket tätas. |

Barr och skräp i ränndalar.
