Morberget 6:15

Rämshyttan 408

Uppdragsnummer WA5729  
Besiktningdatum 2024-12-13  
Besiktningföretag OBM Besiktning i Dalarna AB  
Besiktningförrättare Lars Norström  
Närvarande Fastighetsägaren  
Giltig till och med 2025-12-13

Byggnadsbeskrivning	Byggnadsår
Huset är ett 1½-planshus grundlagd på kryppgrund.	1909
Till eller ombyggnad	Övrigt
Ombyggt 1960 och 2013-2024 /tillbyggnad uterum/vardagsrum 2019	Vid besiktningstillfället var bostaden sparsamt möblerad

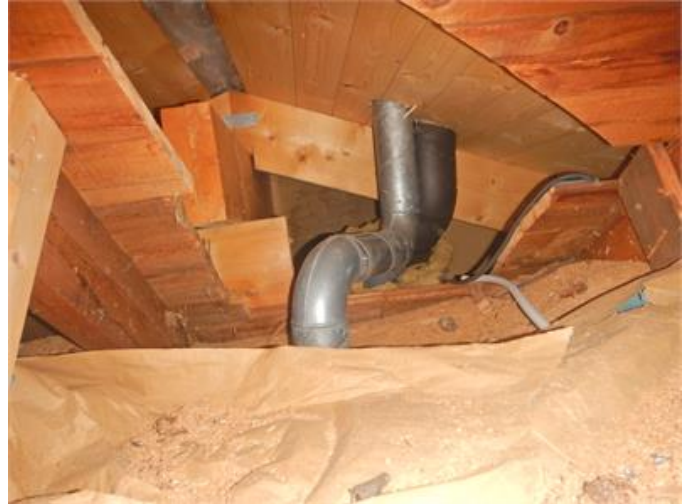
Ventilationskanaler på vind bör isoleras

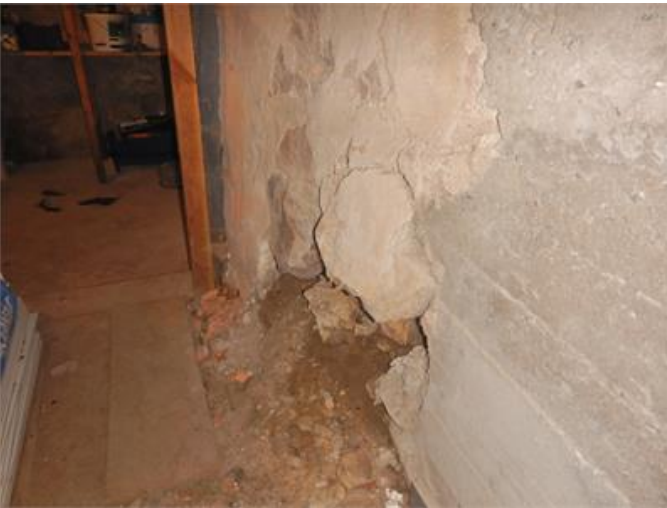
Grundmur i källaren

-Källarens konstruktion mitt under huset medför svårigheter att förbättra dränering på konventionellt vis, vilket medför att fuktgenomslag är att räkna med och bör därmed nyttjas till bl.a. enklare förvaring av material/saker okänsligt mot fukt.

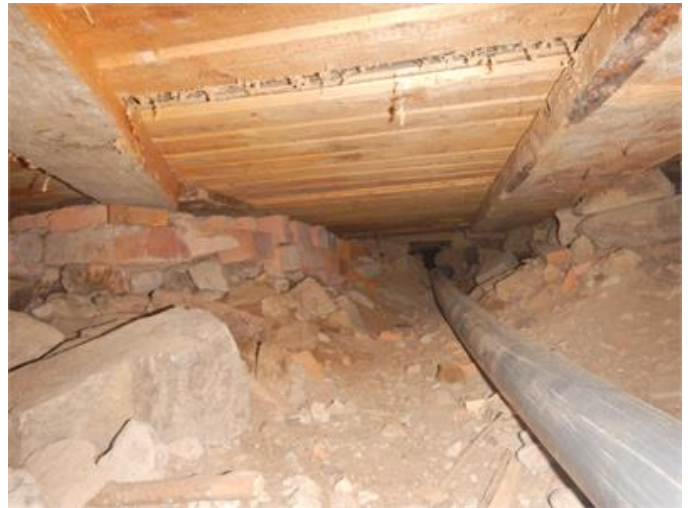
Undersida bjälklag från lucka

-En kryp/torpgrund är en riskkonstruktion med avseende på fukt- och mikrobiella skador. För att säkert fastställa grundens funktion och golvbjälklagets kondition krävs alltid en fortsatt teknisk undersökning. Se även protokollets näst sista sida Pos. 10.
