**Fastighetsuppgifter**

Spraxkya 7:12

Spraxkya 21

| Uppdragsnummer | WA8930 |

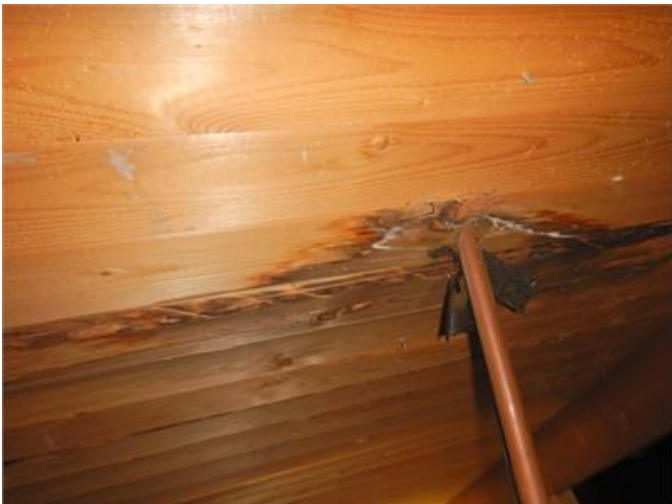
| Besiktningsresultat | | | | | |
|---|---|---|---|---|---|
| Vind | | X | | | Missfärgning efter tidigare fuktpåverkan omkring genomföringar och murstock. Genomföring som ej nyttjas bör tas bort och tätas. |

Missfärgning omkring rörgenomföring i talk på vinden

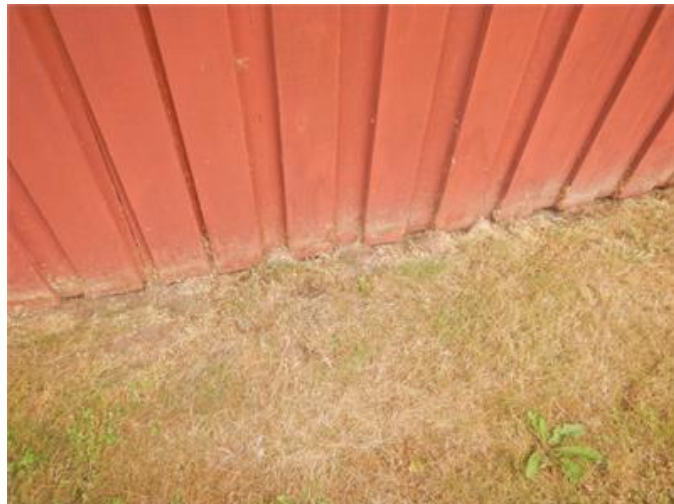
| Besiktningsresultat | | | | | |
|---|---|---|---|---|---|
| Sockel | | | X | | Mark ansluter mot syll och sockel vilket ökar fuktbelastning, se kommentar riskanalys och kontroll av konstruktion. |

Markytan ligger mot fasaden

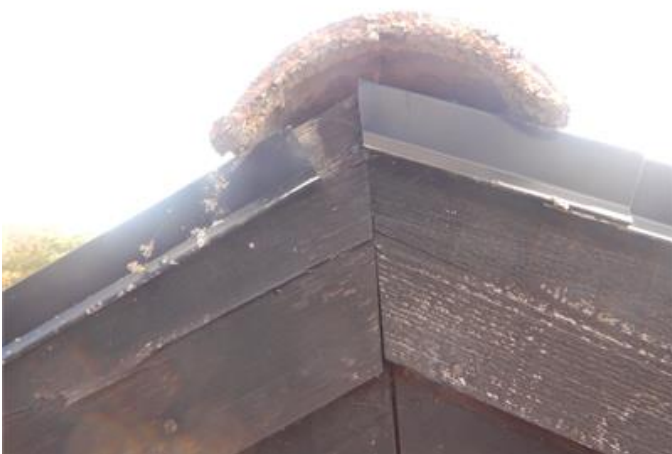
| Besiktningsresultat | | | | | |
|---|---|---|---|---|---|
| Tak | | X | | | -Taket har äldre standard och takpappen och takpannornas tekniska livslängd anses vara passerad, se även info på protokollets näst sista sida Pos. 2.<br>-Läkt omkring rännal fuktpåverkad.<br>-Plåt på vindskivor skarvad vidnock som glipar, bör åtgärdas<br>-Takkupa på garage har lägre lutning än rekommenderat för betongpannor<br>-Plåtbeslag omkring skorsten bör tätas/monteras fast |

Plåtbeslag vindskivor

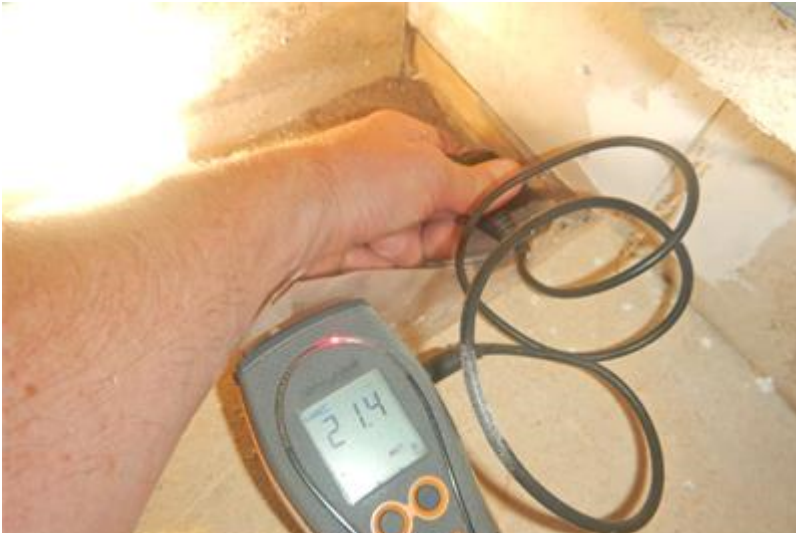
| Byggnadsdel | Sovrum 1 under garderob |

Vid kontroll av konstruktion uppmättes 22%FK i nederkant av ytterväggsyll som är av tryckimpregnerat virke.

Det kritiska gränsvärdet för mikrobiell tillväxt brukar anges till ca 17% fuktkvot (FK).

För att fastställa orsak och omfattning av de förhöjda fuktvärden som noterades rekommenderas fortsatt teknisk undersökning.

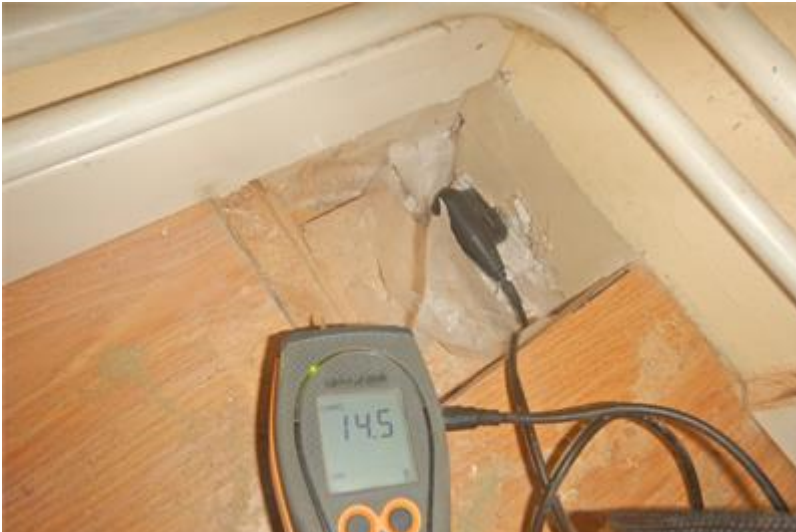
| Byggnadsdel | Vinkel byggnad sovrum |

Vid kontroll uppmättes 15%FK i ytterväggsyll,

Det kritiska gränsvärdet för mikrobiell tillväxt brukar anges till ca 17% fuktkvot (FK).

Notera att stickprovsmässig undersökning är utförd samt att mätvärden normalt sett kan variera över årstiderna. För att säkert fastställa konstruktionens kondition och fuktstatus måste en mer omfattande undersökning utföras.
