**Fastighetsuppgifter**

Konserten 5

Symfonivägen 9

| Besiktningsföretag | OBM Besiktning i Dalarna AB |

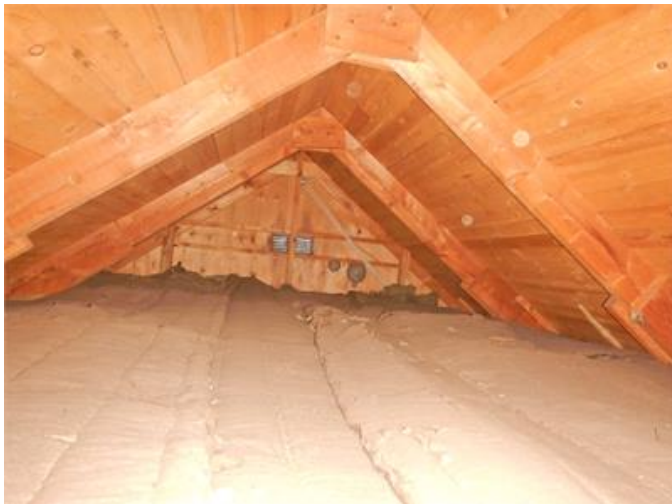
Vind

| Besiktningsresultat | | | | | |
|---|---|---|---|---|---|
| Nockvind | | X | | | Missfärgning vidnock efter tidigare fuktpåverkan. |

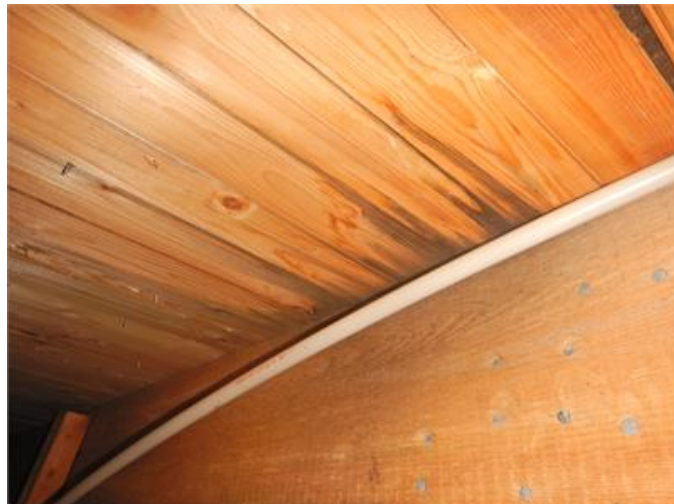
Missfärgning vid takkupa efter tidigare fuktpåverkan.
