Hesse 114:1

Väpnargatan 3

**Besiktningssuppgifter**

Uppdragsnummer	WA5199
Besiktningsdatum	2024-09-09
Besiktningföretag	OBM Besiktning i Dalarna AB
Besiktningförrättare	Lars Norström
Närvarande	Fastighetsägaren
Giltig till och med	2025-09-09

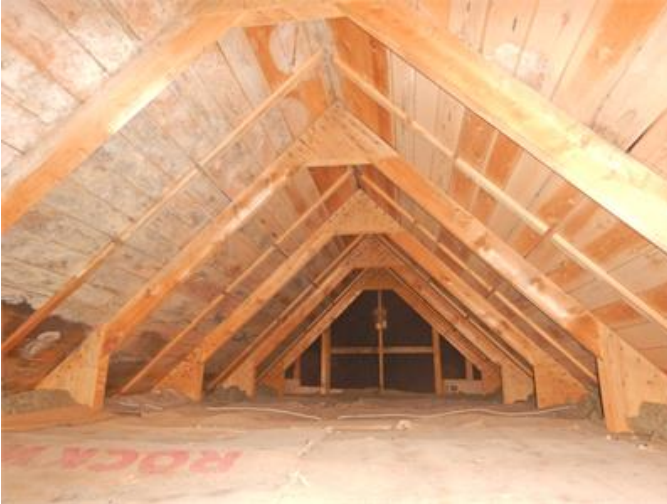
Besiktningresultat					
Bedömningsskala: 1 = Utan anmärkning, 2 = Påpekande, 3 = Bör åtgärdas, 4 = Ej besiktningbart					
Byggnadsdel	1	2	3	4	Anmärkning
Nockvind		X			-Vind besiktigad från lucka -Mikrobiell påväxt noteras på yttertakets insida i mindre omfattning, se kommentar riskanalys. -Vindsbjälklagets isolering behöver justeras och kompletteras och i samband med det komplettera bostadens ventilation.
Övre plan					
Trapp	X				
Hall	X				
Sidovind 1 mot väster	X				
Sovrum 1		X			-Svårighet att öppna och stänga fönster
Sovrum 2		X			-Fönster svårt att öppna/stänga trasig låsmekanism.
Sidovind 1 mot öster		X			-Ojordat el-uttag -Missfärgning efter tidigare fuktpåverkan noteras på yttertakets insida.
Klädkammare	X				
Toalett		X			-Missfärgning efter tidigare fuktpåverkan noteras omkring genomföringar i golv.
Entréplan		X			-Slitage trägolv
Hall	X				
Badrum		X			-Olämplig placering av fönster, medför ökad risk för fuktskador i vägg. -Bristfällig fall mot golvbrunn.

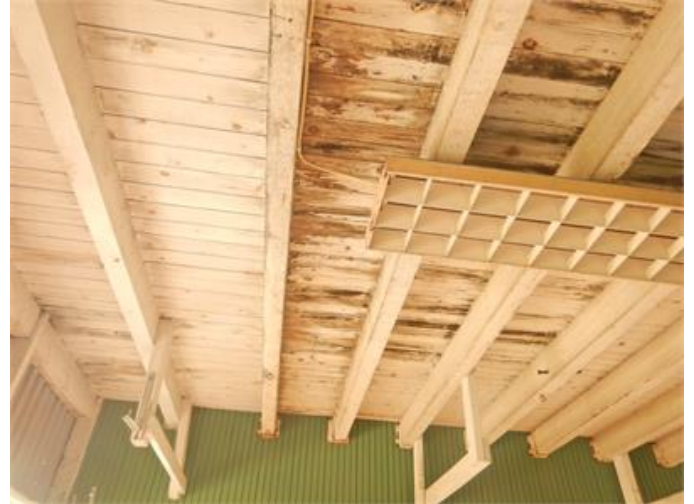
Läckage tak carport

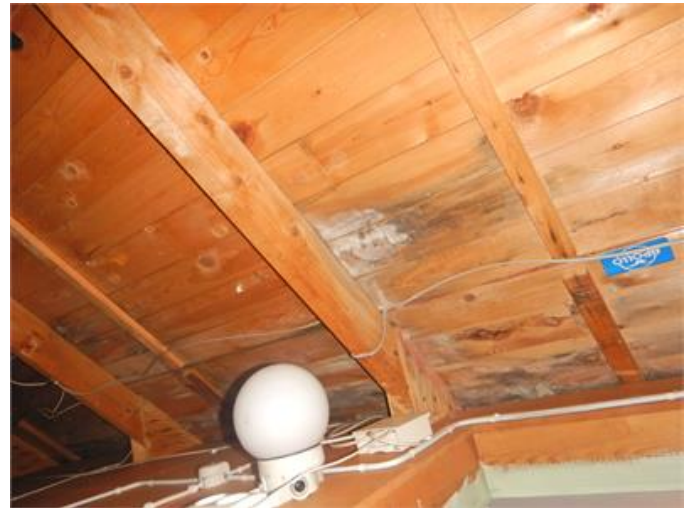
Missfärgning sidovind
