Mjälgen 23:3

Vattuvägen 4

Uppdragsnummer	WA4845ÖB
Besiktningsdatum	2024-07-03
Besiktningföretag	OBM Besiktning i Dalarna AB
Besiktningförrättare	Lars Norström
Närvarande	Mäklaren
Giltig till och med	2025-07-03

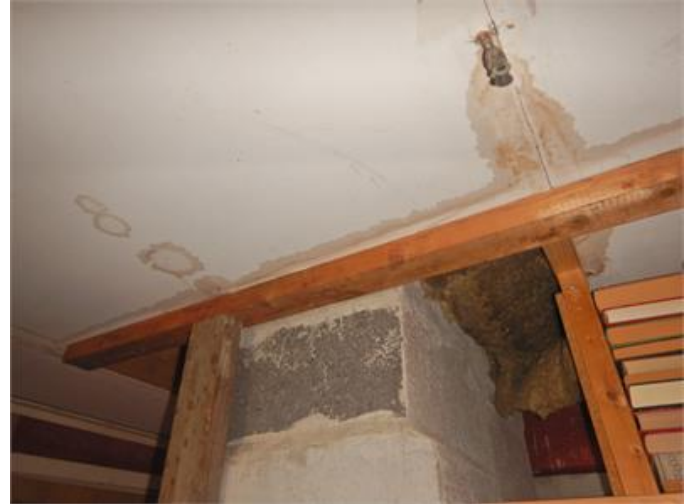
Gillestuga			X		-Uppreglat golv och utreglad vägg förekommer se kommentar/riskanalys. -Missfärgning efter tidigare fuktpåverkan noteras omkring murstock. Skadornas orsak och omfattning bör fastställas och åtgärdas i erforderlig omfattning.
Förråd 1		X			-Påbörjad renovering, bör färdigställas.
Förråd 2		X			-Påbörjad inredning -Rikligt med spillning från möss noteras på plastfolie under isolering. Bör saneras och ersättas med ny isolering/konstruktion.
Klädvårdsrum	X				
Tvättstuga			X		-Missfärgning under Köksavlopp efter tidigare fuktpåverkan, skadornas orsak och omfattning bör fastställas och åtgärdas i erforderlig omfattning. -Bakfall på Köksavlopp.
Toalett/dusch		X			-Utrymmet har äldre standard och den tekniska livslängden är passerad, kommande renoveringsbehov.
Förråd 3	X				
Förråd 4	X

Missfärgning omkring murstock i källaren

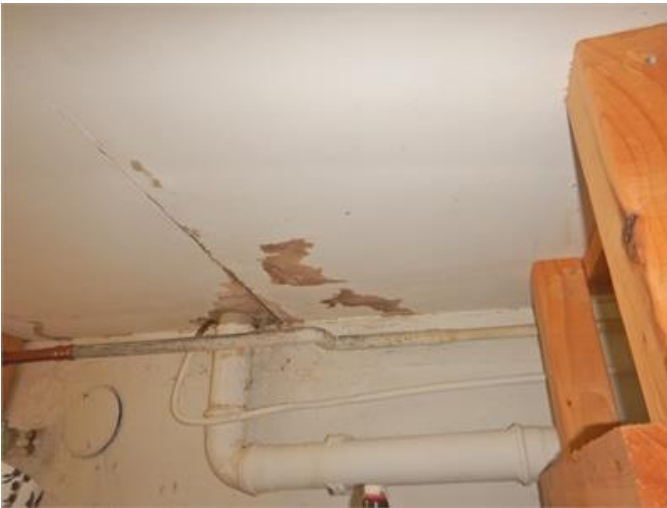
Missfärgning i tak omkring köksavlopp i källaren

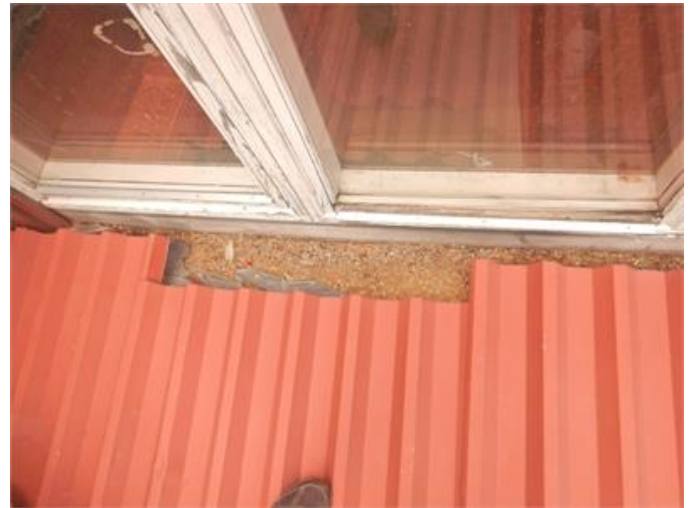
-Konstruktion och utförande av garagebyggnad har stora brister och åtgärd av dessa kan vara både komplicerat och kostsamt, vilket medför att rivning av garagedel och ersätta med ny konstruktion kan vara mest lönsamt. Fortsatt teknisk undersökning rekommenderas för att fastställa lämpliga åtgärder.

Bristfälligt utförande av takplåt och fönster på garage.

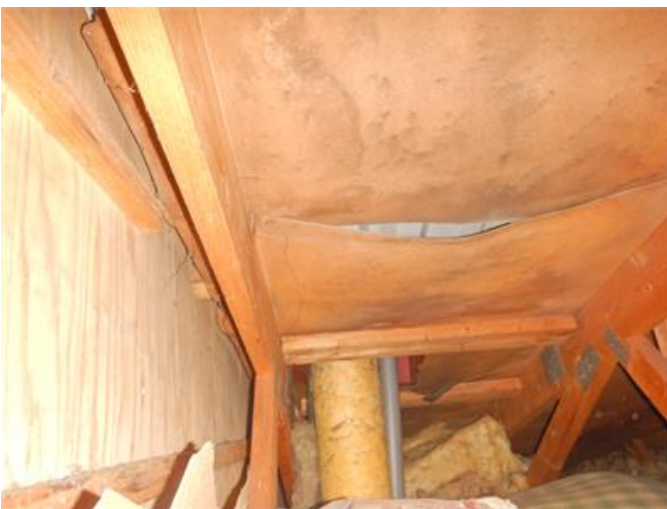
Takskivor har släppt från infästning på vinden.

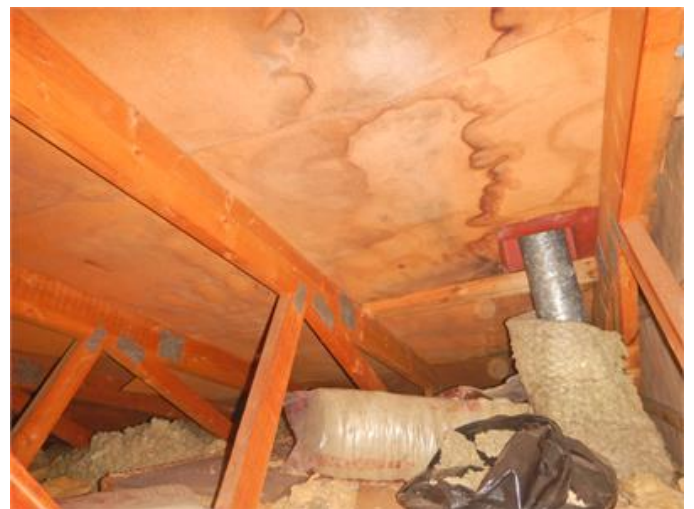
-Byggnaden har en svag ventilation på såväl till- som frånluftssidan. Detta kan hämma en god luftväxling i bostaden men även ge höga fuktbelastningar på känsliga konstruktioner som t.ex. vindsutrymmet. Åtgärder bör därför övervägas.

Missfärgning på takskivor efter fuktpåverkan noteras på vinden

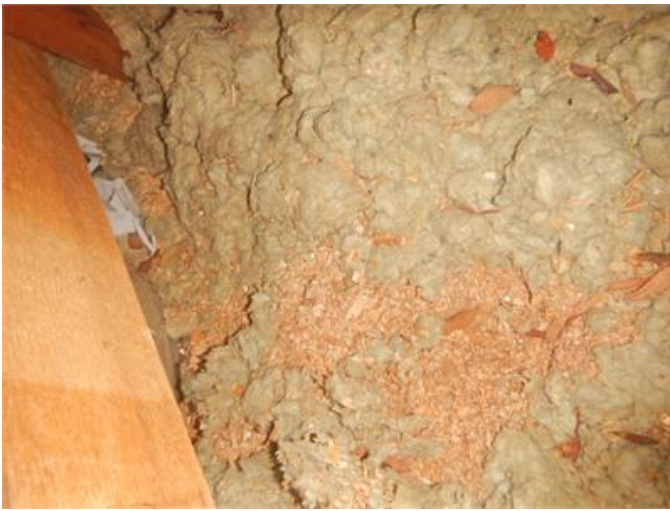
Blandning av isoleringsmaterial på vinden

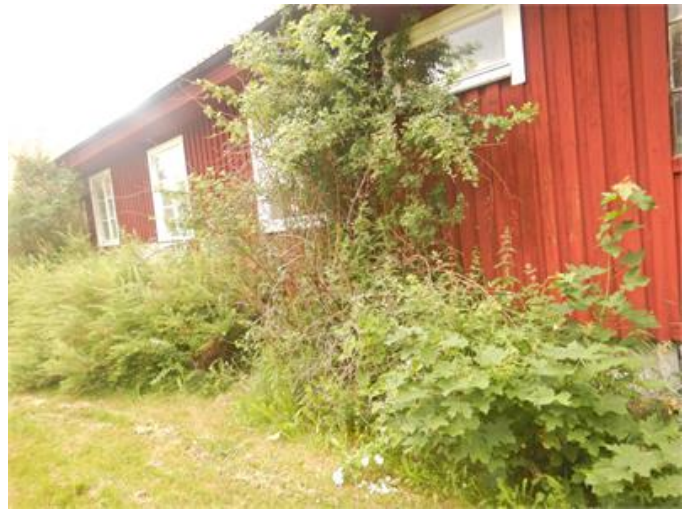
Rikligt med växter invid husgrund
